# HomeCheck

Alerta temprana sobre el estado de los puntos críticos de seguridad y jurídicos

Calle Jose Echegaray 9, Las Rozas de Madrid  
ID informe: F24CWR332GSFLQ

Evaluación realizada el 02/02/2026  
Informe generado el 13/02/2026

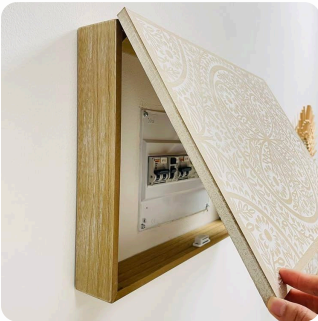
Cuadro eléctrico cerrado

| Tapa/carcasa | ! | <b>Inadecuada</b><br>La cubierta no protege correctamente; conviene repararla o sustituirla |
| Antigüedad aparente | ! | <b>intermedia</b><br>Instalación con años, sería recomendable revisar su estado |

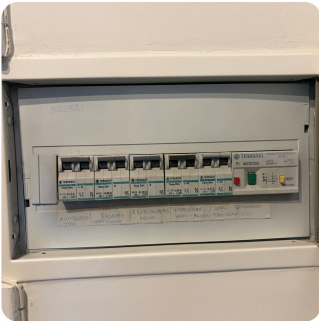
Cuadro eléctrico abierto

| ↳ Diferenciales: numerados y ordenados | ✓ | <b>Sí</b><br>Hay protección diferencial adecuada. 3 diferenciadores |
| Estado del cableado | ✓ | <b>Bueno</b><br>El cableado se ve ordenado |
| Señales de sobrecalentamiento | ✓ | <b>Sí</b><br>No se observan marcas de calor |

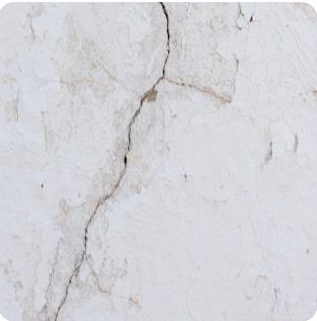
Habitación 1

| Evaluación de grietas | ! | <b>Apreciables</b><br>Grietas a vigilar, pero no estructurales. Recomendamos seguimiento |
| Humedades visibles | ! | <b>Manchas secas/leves</b><br>Manchas puntuales; conviene observar |
| Riesgo estructural asociado | ! | <b>Sí</b><br>Indicios de riesgo; recomendamos evaluación por técnico |

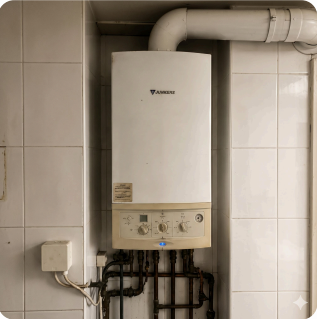
Frontal de la caldera

Caldera de gas

Bueno

Carcasa en buen estado

≥ 15 años

Equipo con años; conviene planificar mantenimiento

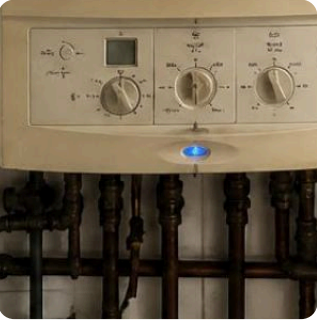
Conexiones inferiores (agua/gas)

Limpio

Sin signos de óxido

No

No se aprecian fugas

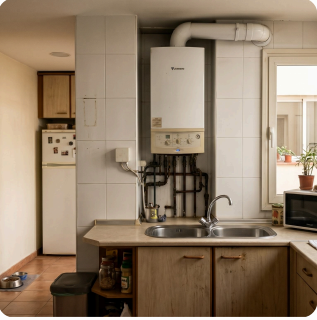
Ubicación y entorno de la caldera

Espacio ventilado

Ubicación ventilada

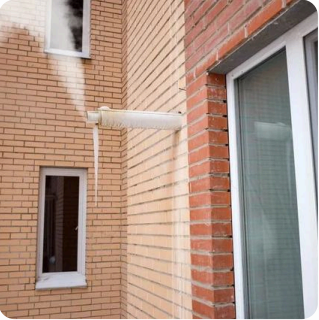
Evacuación de gases (tubo/chimenea)

Correcta

No podemos confirmarlo visualmente

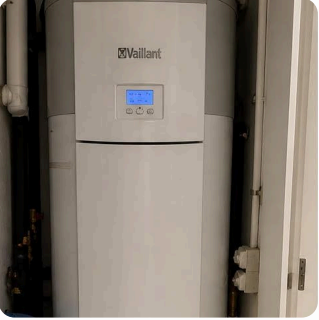
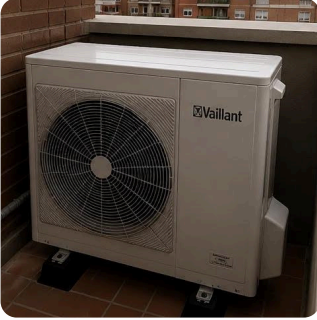
Equipamiento de aerotermia

Aerotermia

Sistema eficiente; se recomienda realizar mantenimiento cada seis meses para permitir el ajuste del sistema según la temporada.

Mantenimiento identificado; se recomienda revisión semestral.

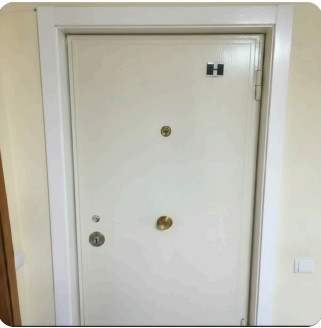
Frontal exterior

| Tipo de puerta | ! | <b>Maciza/Blindada</b><br>Puerta sólida, protección media/alta |
| Antigüedad aparente | ! | <b>Antigua</b><br>Recomendable actualizar |

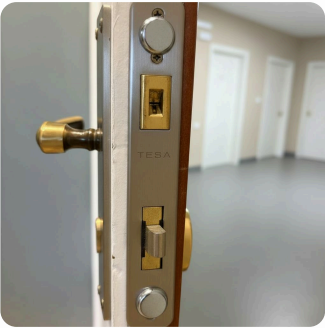
Canto pestillos

| Sistema de cierre (Nº puntos) | ! | <b>2</b><br>Cierre correcto pero mejorable |

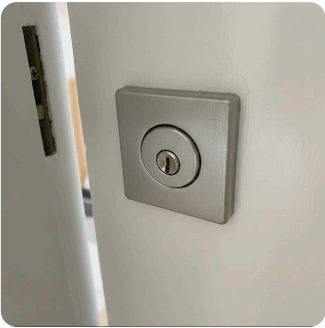
Bombín y escudo

| Conjunto: cilindro + escudo protector | ! | <b>Estandar</b><br>Protección correcta pero mejorable |

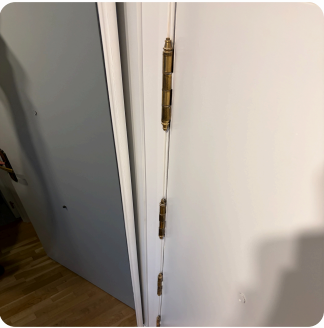
Marco y bisagras

| Marco, bisagras y anclajes | ✓ | <b>Robusto</b><br>Conjunto robusto. |

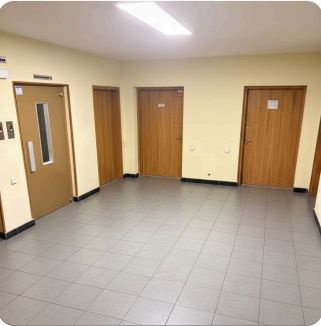
Entorno y rellano

| Ubicación y entorno | ! | <b>Iluminación justa</b><br>Entorno mejorable |

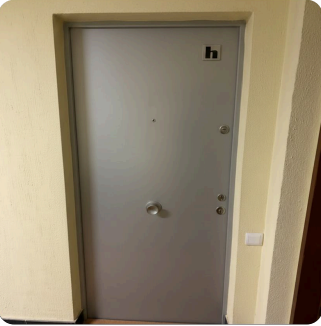
Otras puertas de acceso

| Tipo de puerta | ! | <b>Maciza/Blindada</b><br>Puerta sólida, protección media/alta |
| Sistema de cierre (Nº puntos) | ! | <b>2</b><br>Cierre correcto pero mejorable |
| Conjunto: cilindro + escudo protector | ✓ | <b>Bombín de seguridad</b><br>Cerradura bien protegida |
| Antigüedad aparente | ! | <b>Intermedia</b><br>Con años; planificar mejora |
